工事写真報告書

工事名 T 様 邸

工事箇所 外壁・その他塗装工事一式

工事施工者 ベストホーム株式会社

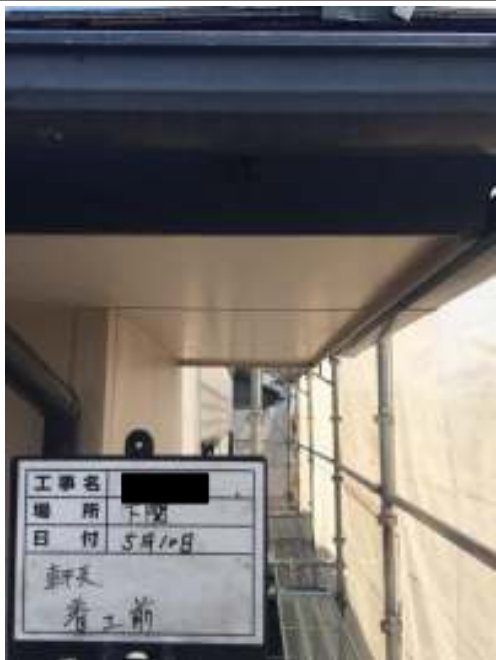
軒天 施工前

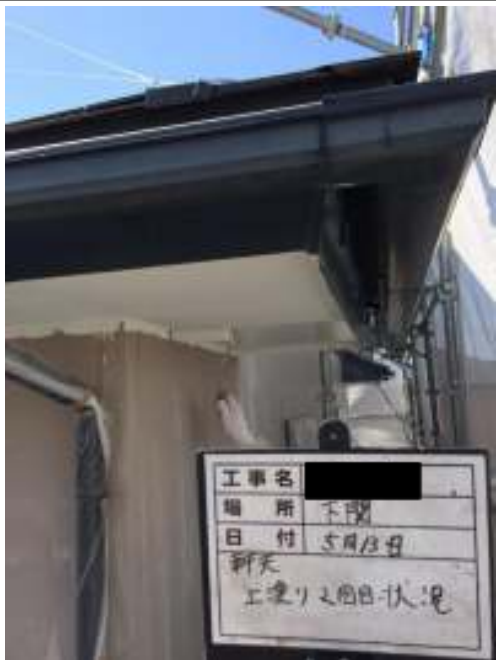
軒天 上塗り（2回目）施工中

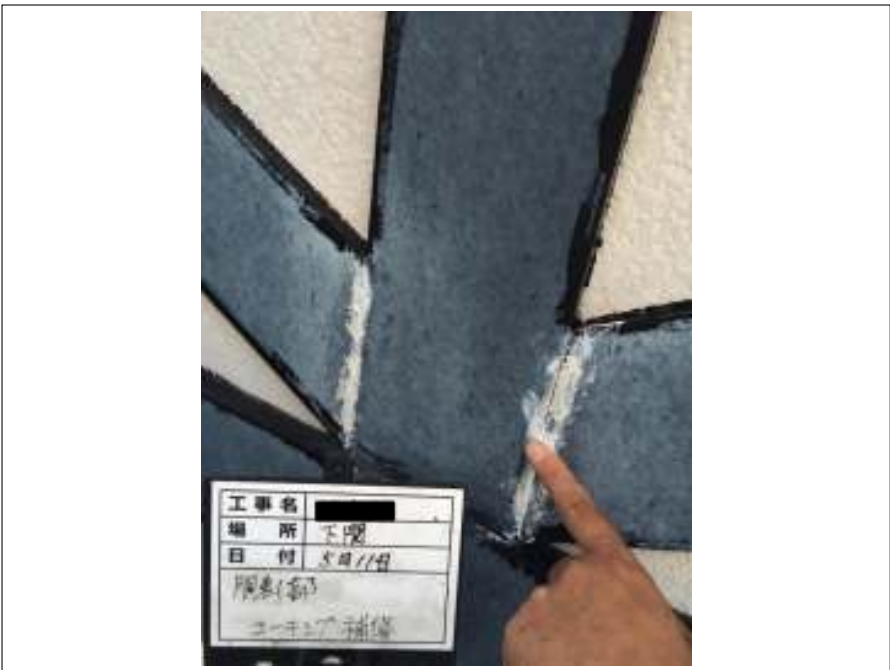
洞差し コーキング補修施工完了

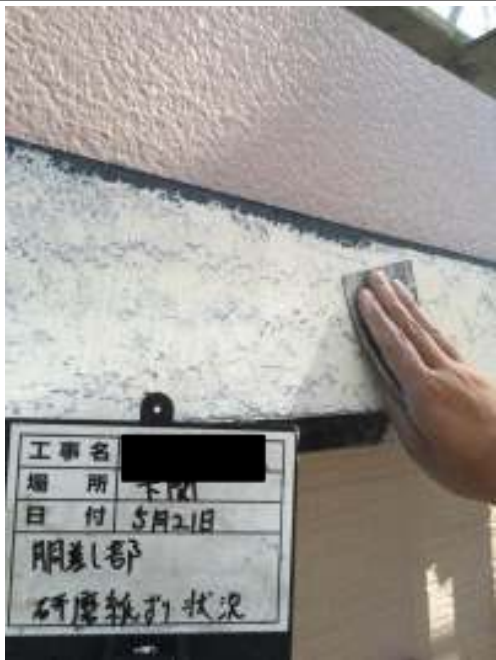
胴差し 研磨紙ずり施工完了

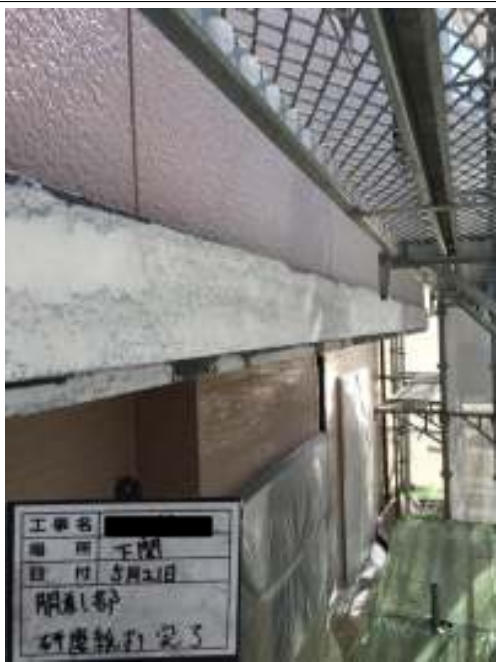
胴差し 中塗り施工中

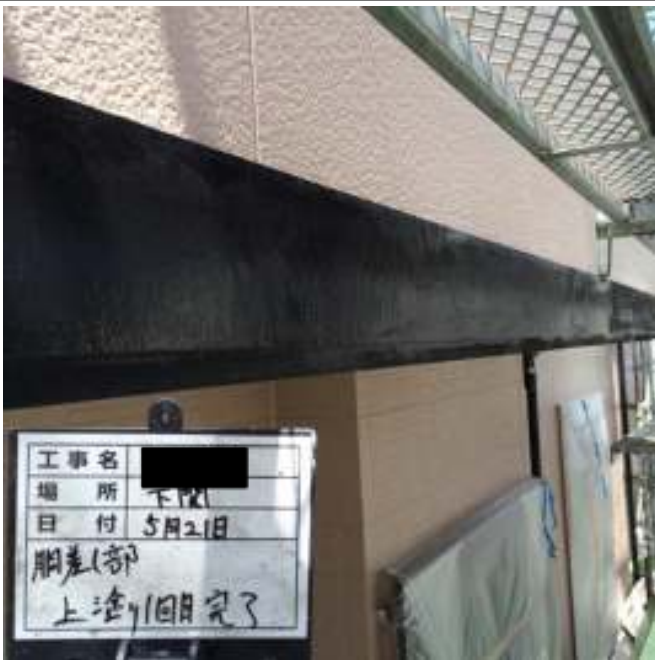
胴差し 中塗り施工完了

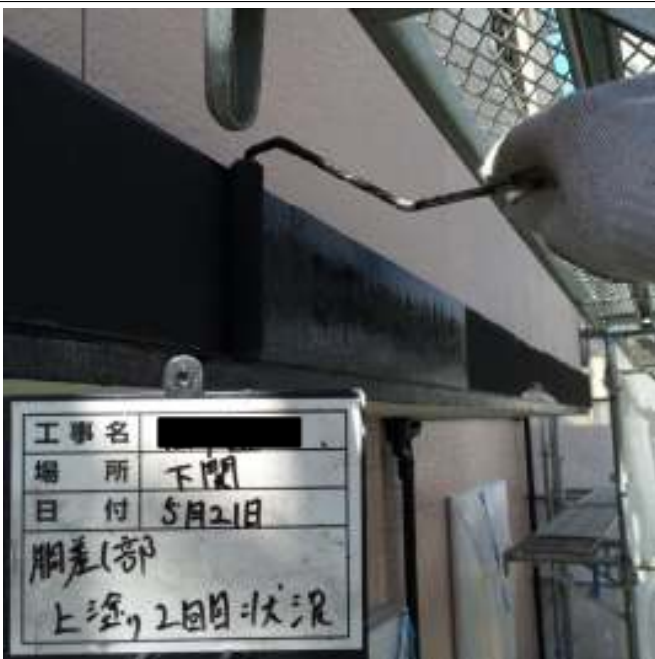
胴差し 上塗り施工中

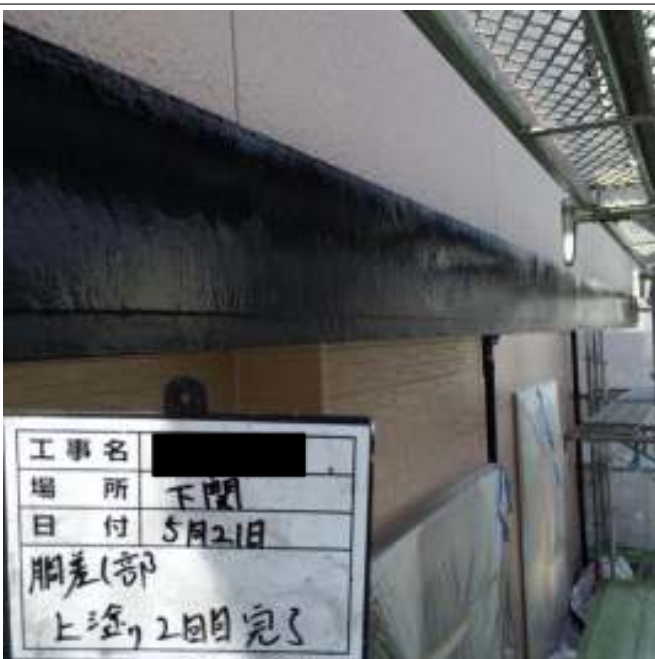
胴差し 上塗り施工完了

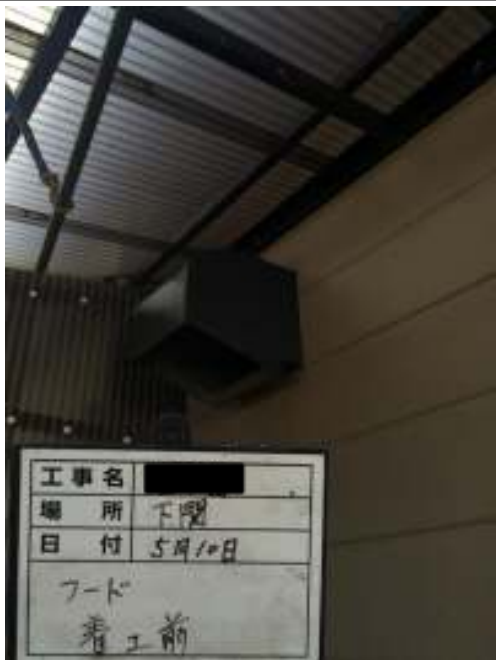
換気フード 研磨紙ずり施工中

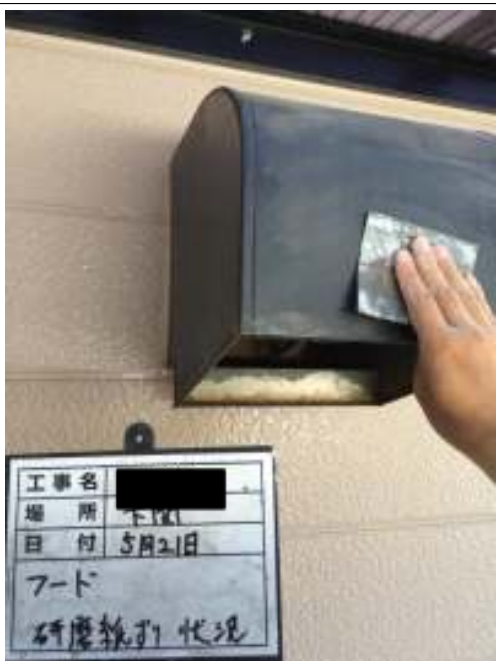
換気フード 研磨紙ずり施工完了

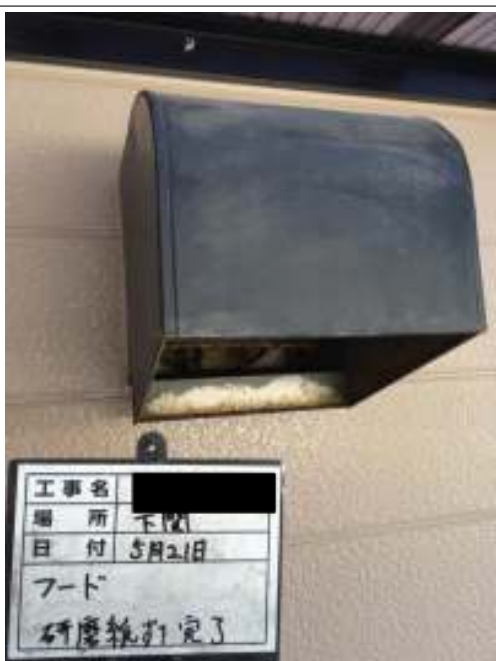
換気フード 上塗り (1回目) 施工中

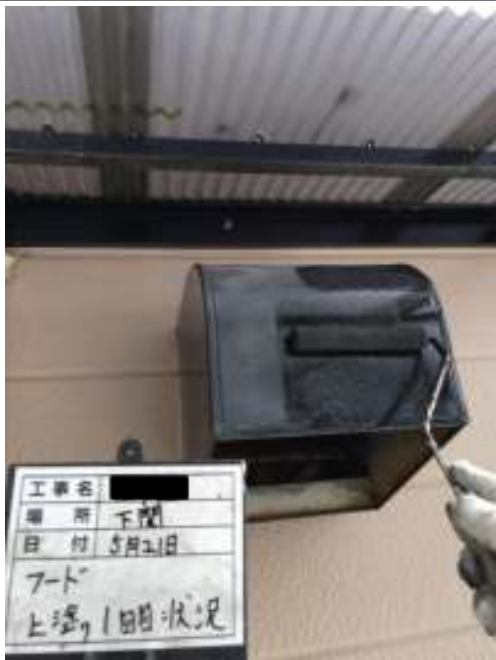
換気フード 上塗り (1回目) 施工完了

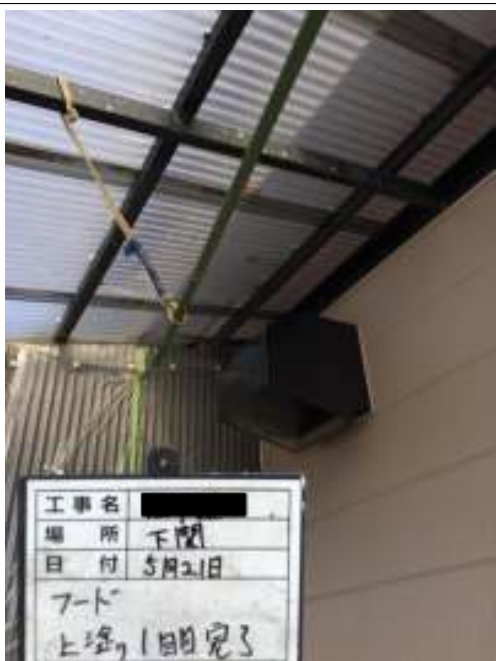
換気フード 上塗り (2回目) 施工中

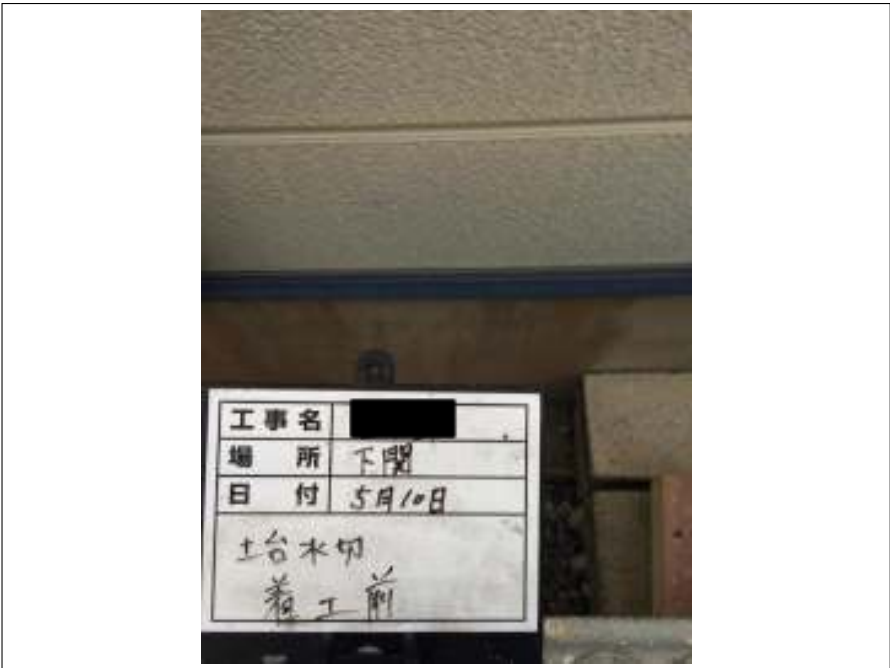
土台水切り 施工前

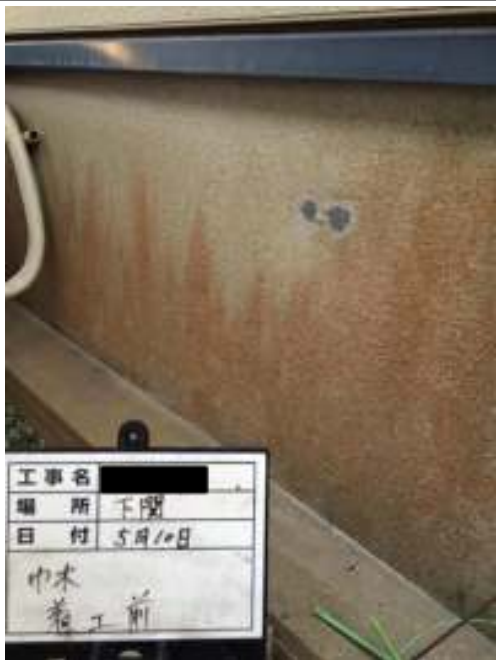
基礎 施工前

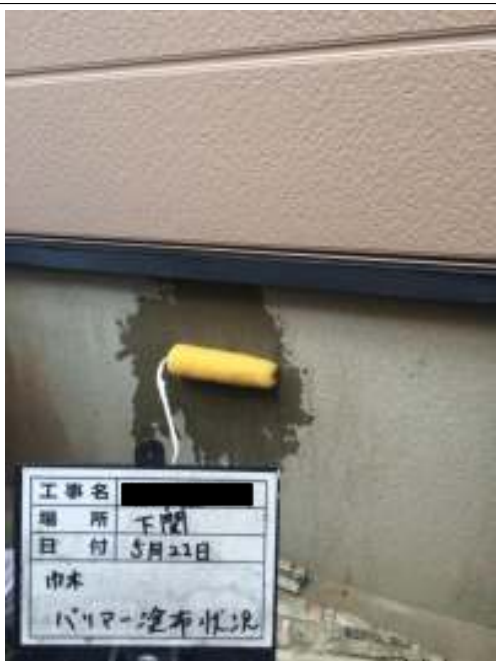
基礎 バリヤー施工中

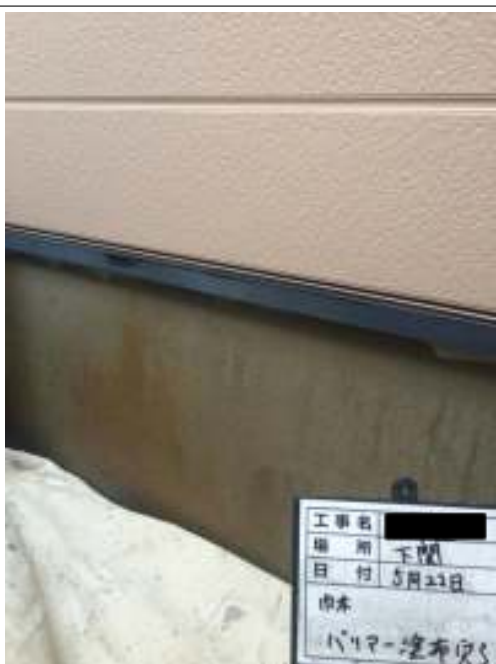
基礎 バリヤー施工完了

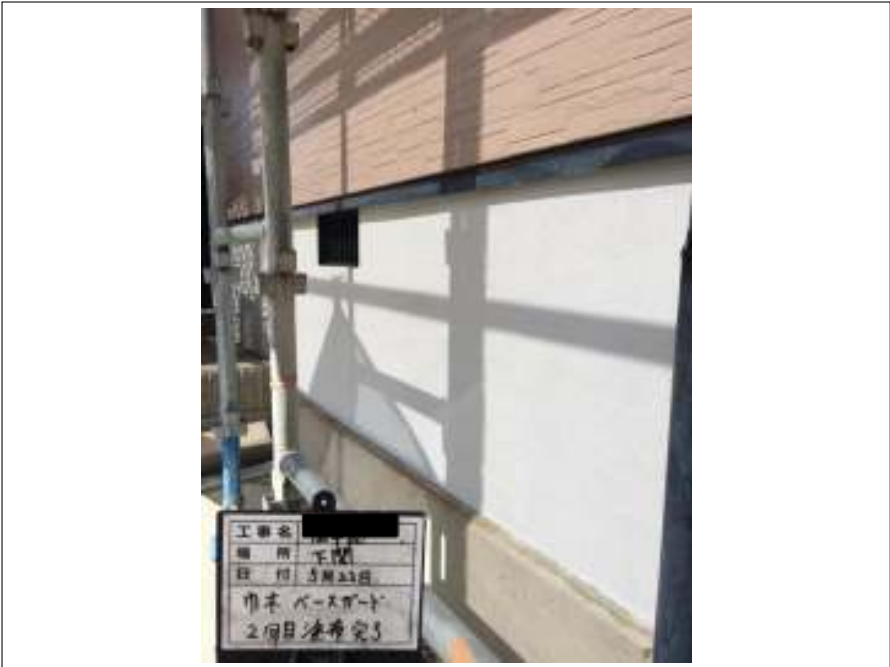
基礎 上塗り（2回目）施工完了
