工事写真報告書

工事名 M 様邸

工事箇所 防水部・外壁・その他

工事施工者 ベストホーム株式会社

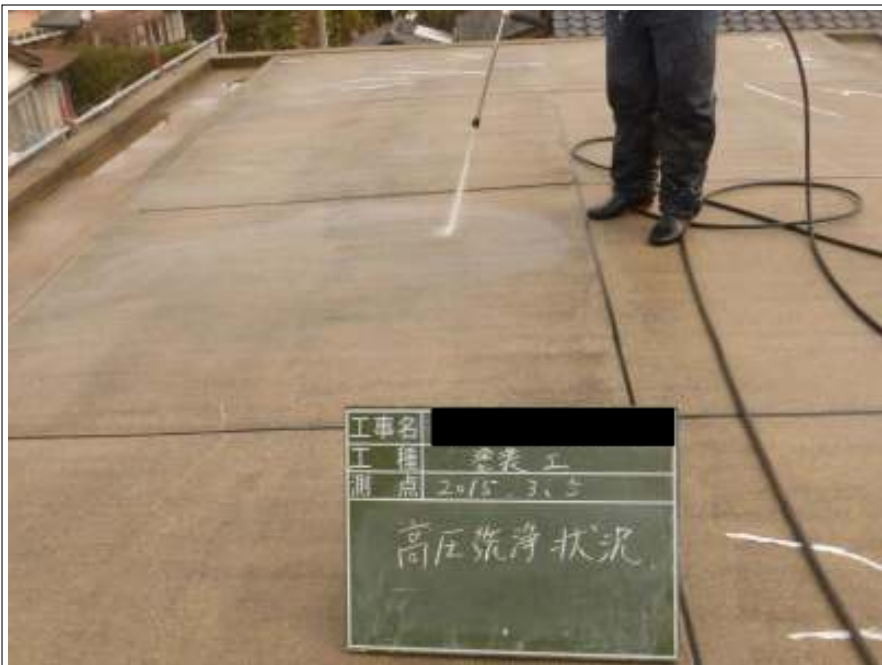
屋上高压洗浄施工中

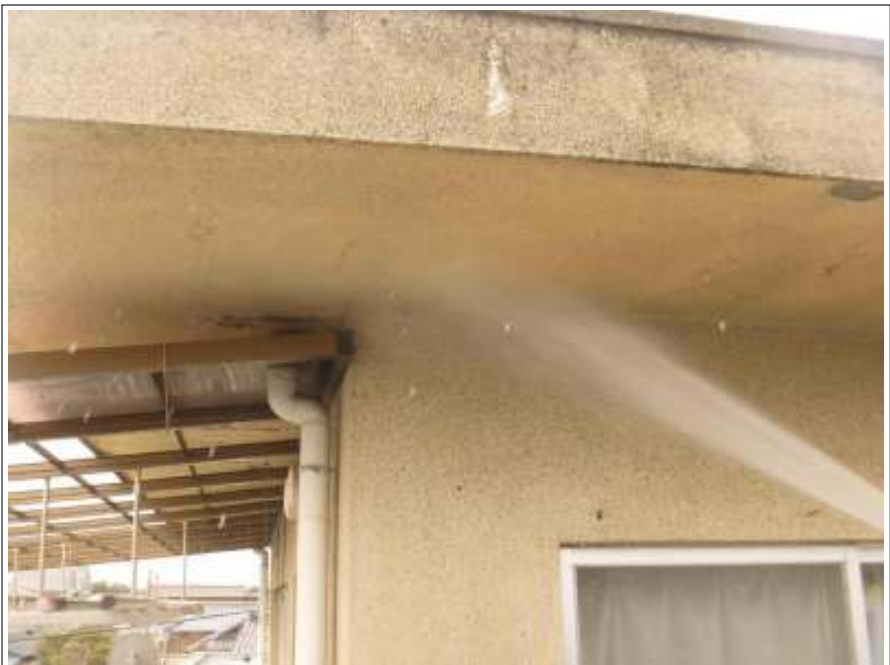
軒天高压洗淨施工中

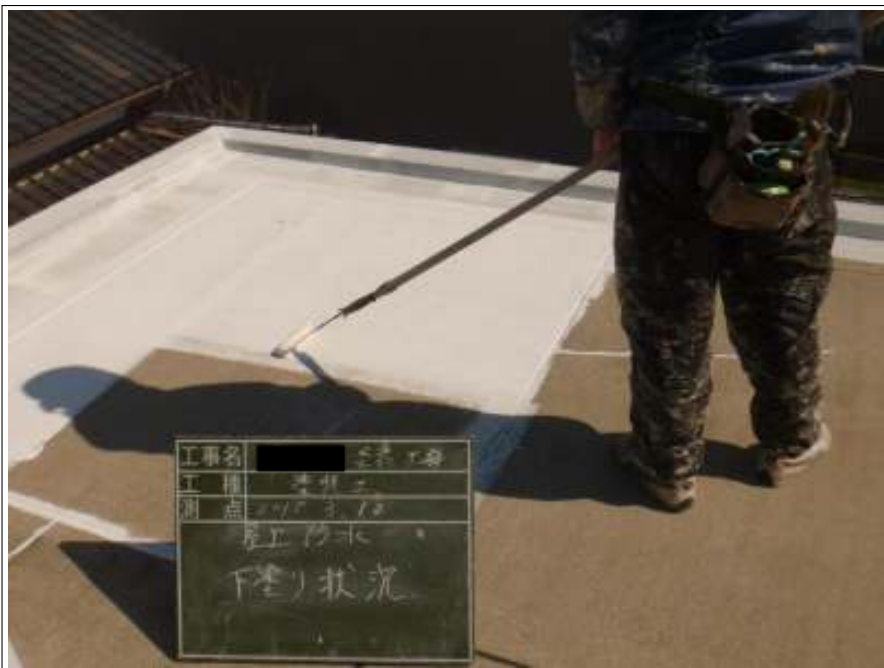
屋上防水下塗り施工中

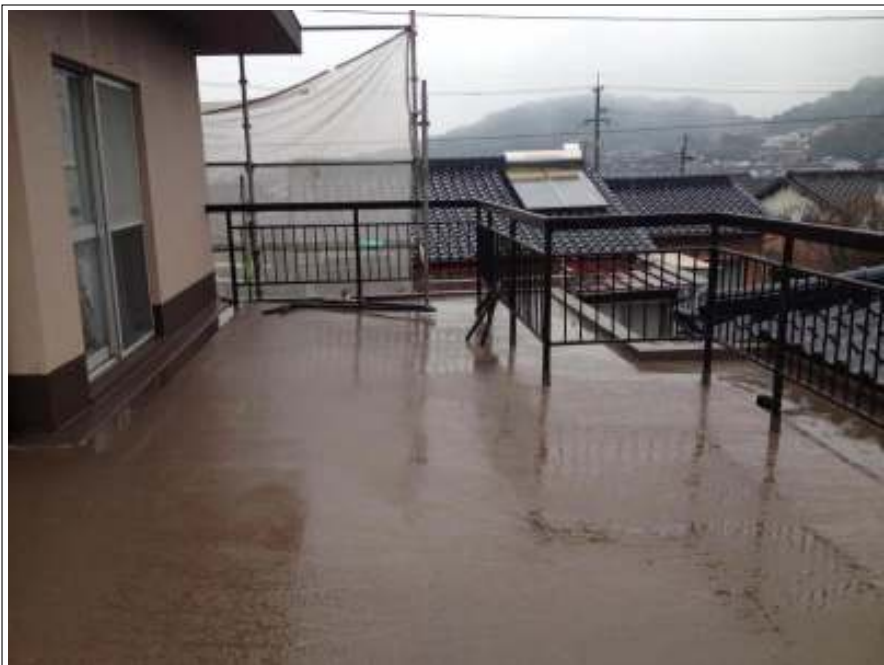
ベランダ部上塗り施工後

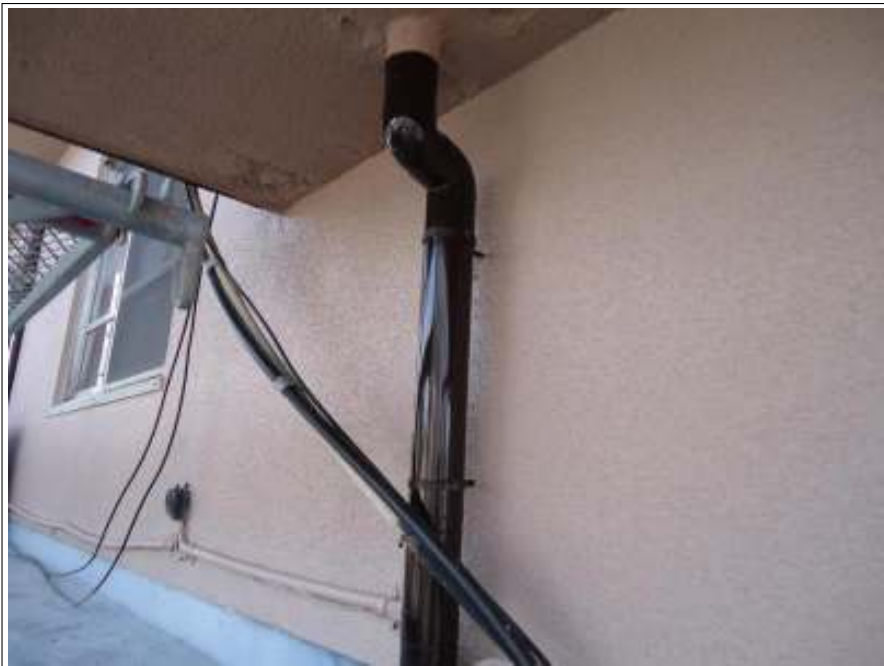
雨樋塗装施工後
