工事写真報告書

工事名 S 様 邸

工事箇所 屋根・外壁・その他 塗装工事一式

工事施工者 ベストホーム株式会社

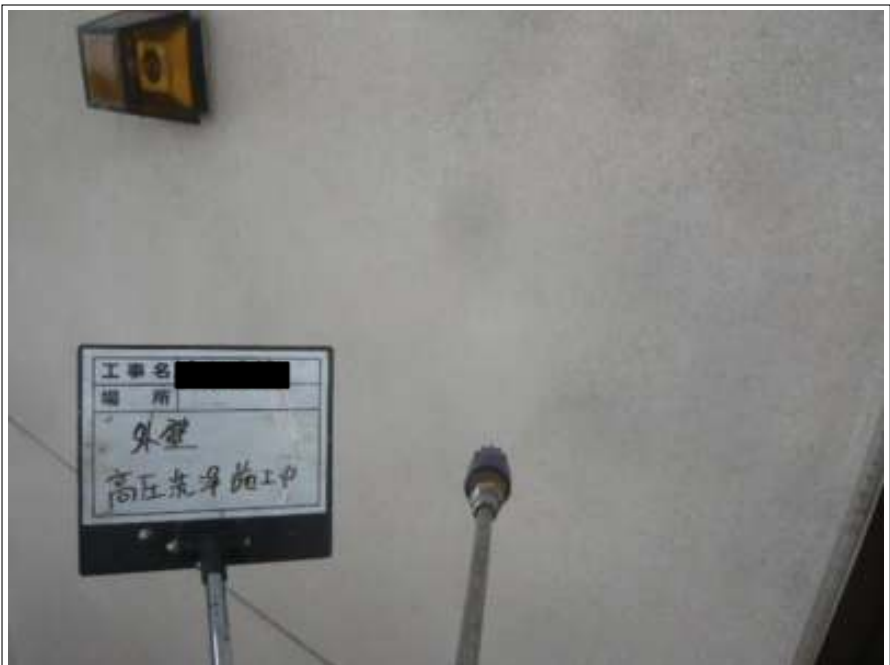
外壁 高圧洗浄中

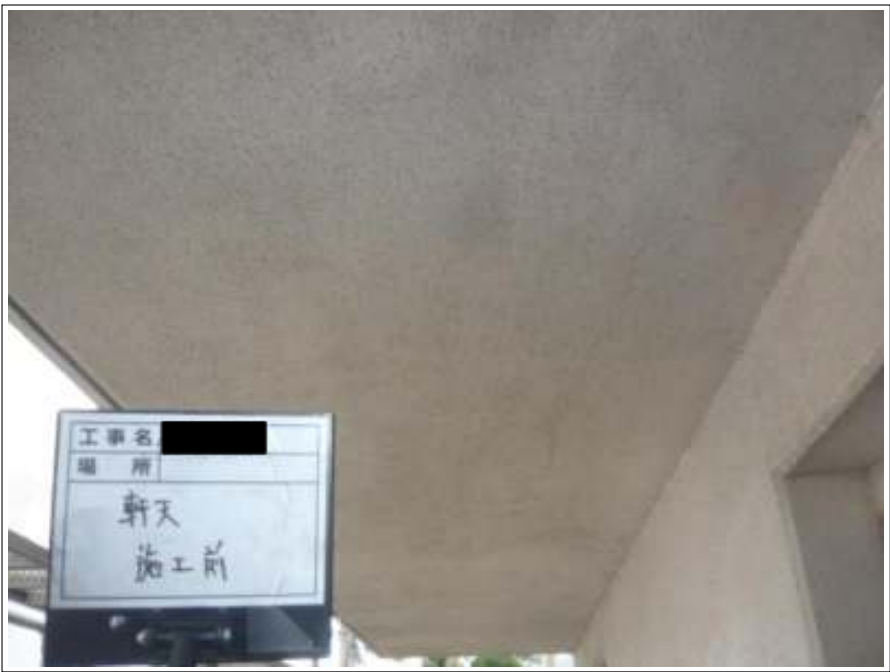
軒天 施工前

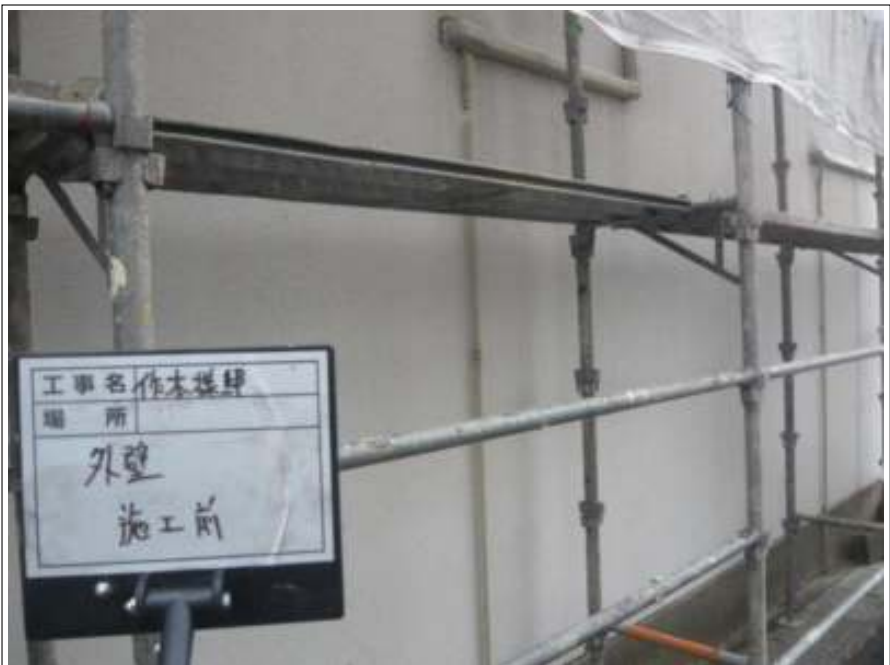
外壁 施工前

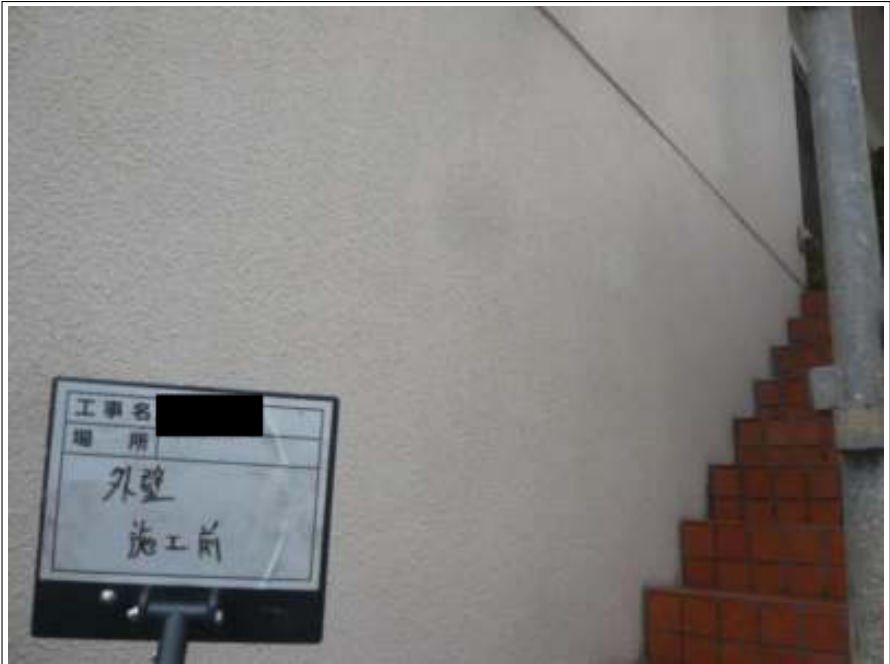
外壁 施工前

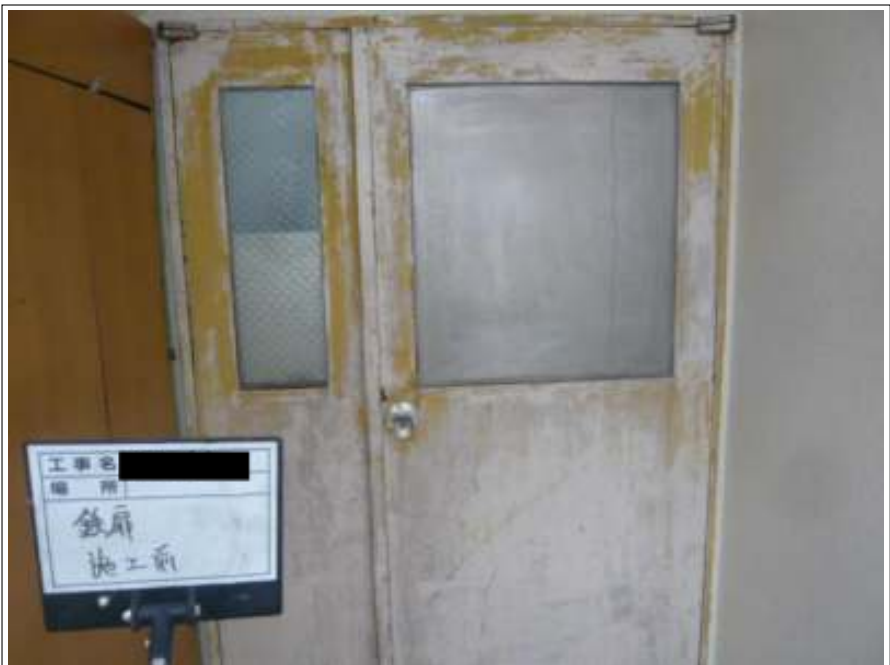
鉄扉 施工前

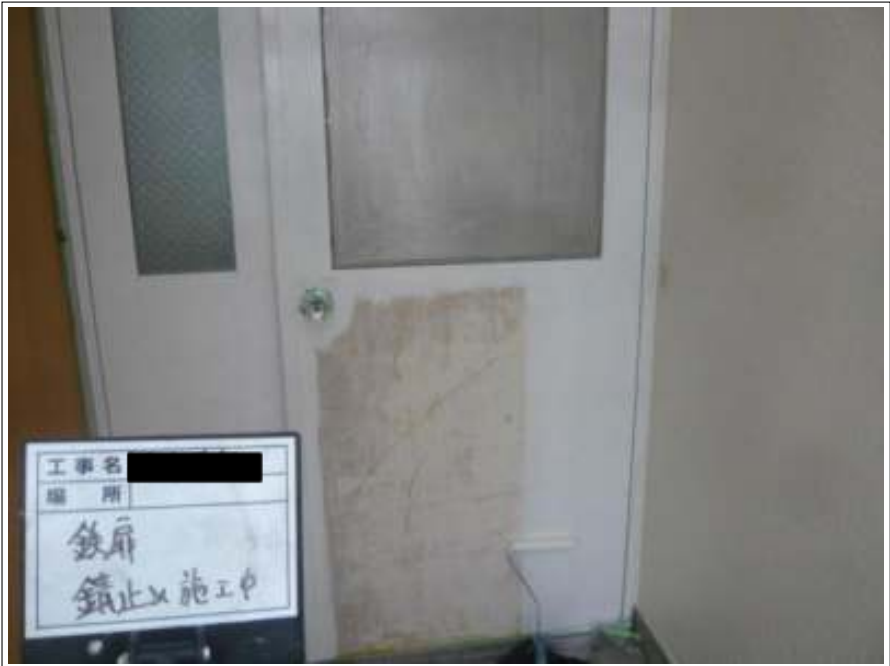
鉄扉 錆止め塗布施工中
