工事写真報告書

工事名 S 様 邸

工事箇所 外壁・その他 塗装工事一式

工事施工者 ベストホーム株式会社

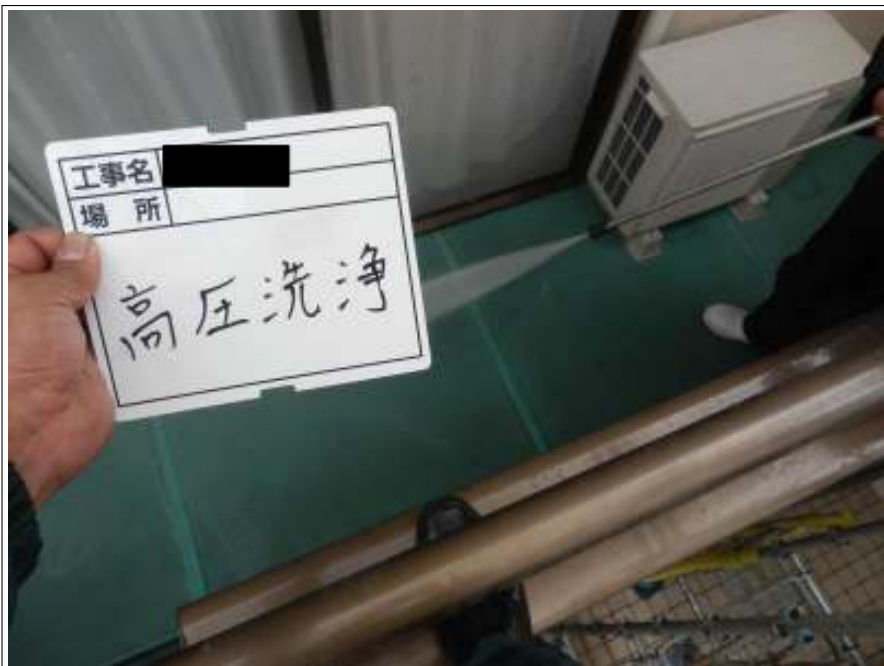
玄関部 高圧洗浄中

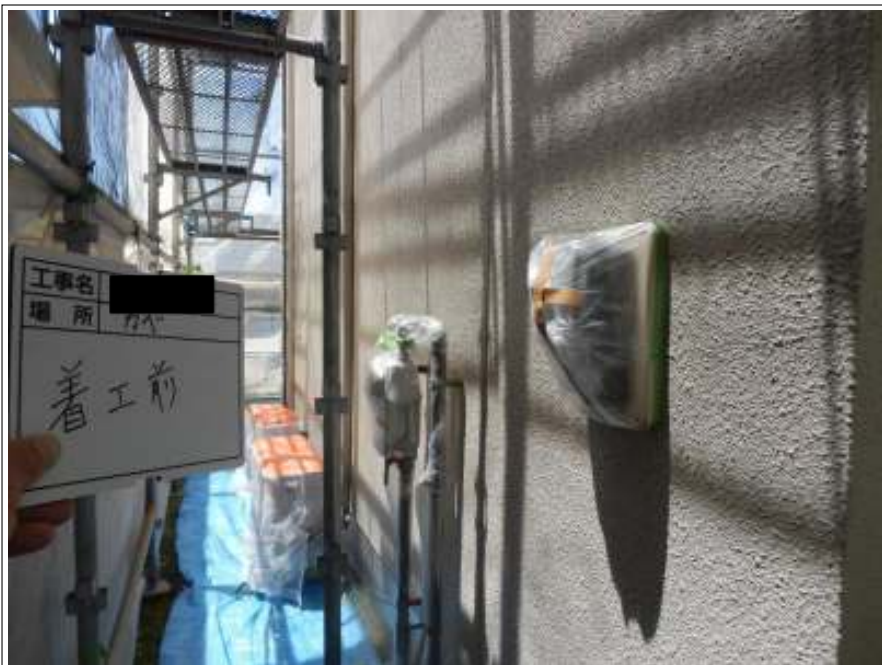
外壁 バリアー塗布

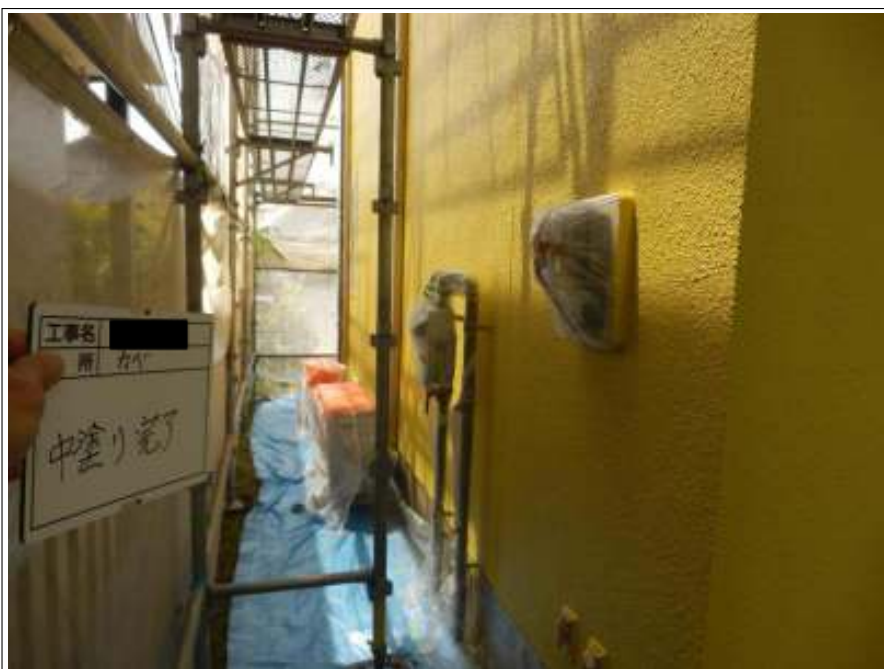
外壁（1F） 中塗り施工中

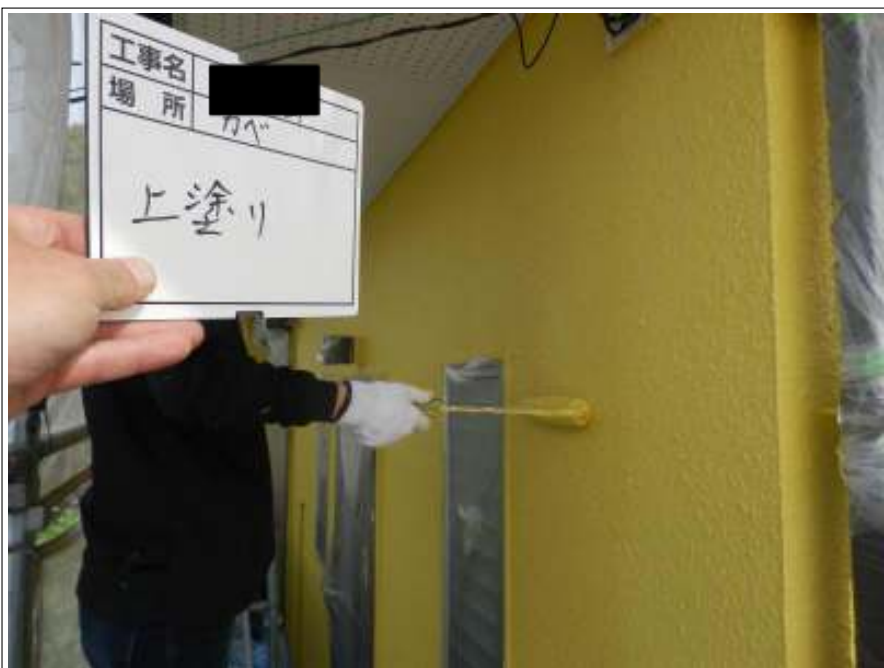
外壁（2F） 中塗り施工後

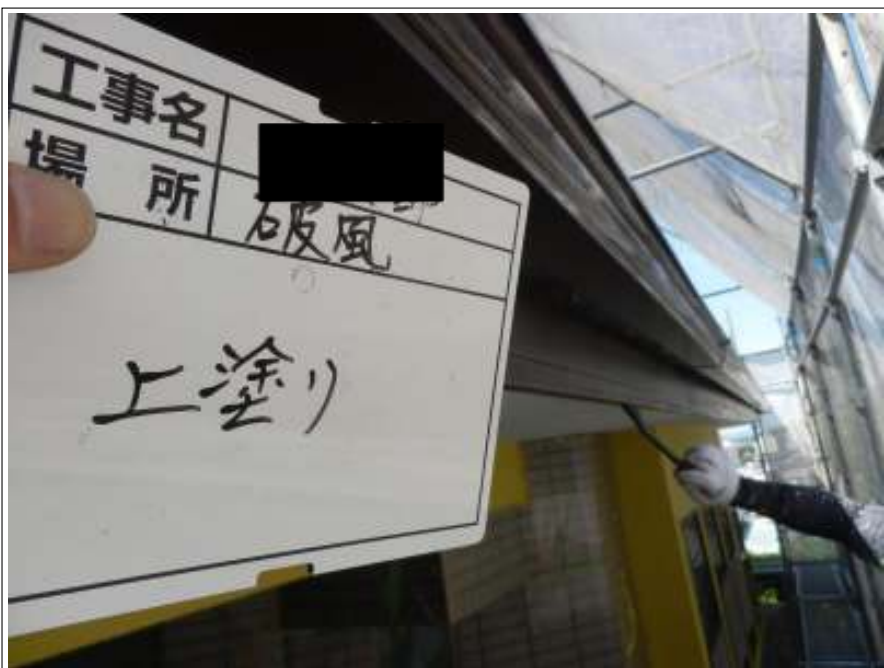
破風板 中塗り施工中

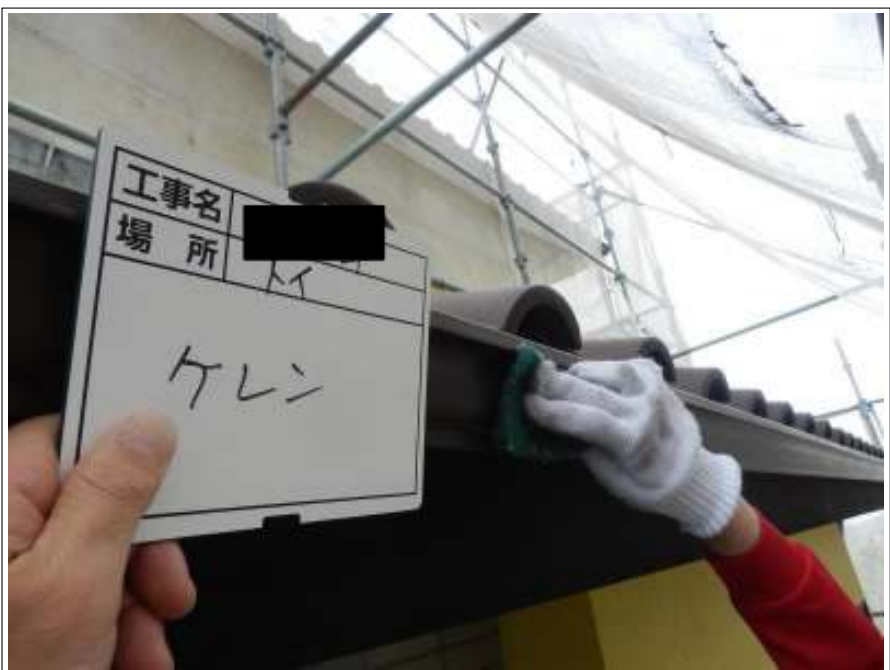
樋 ケレン処理施工中

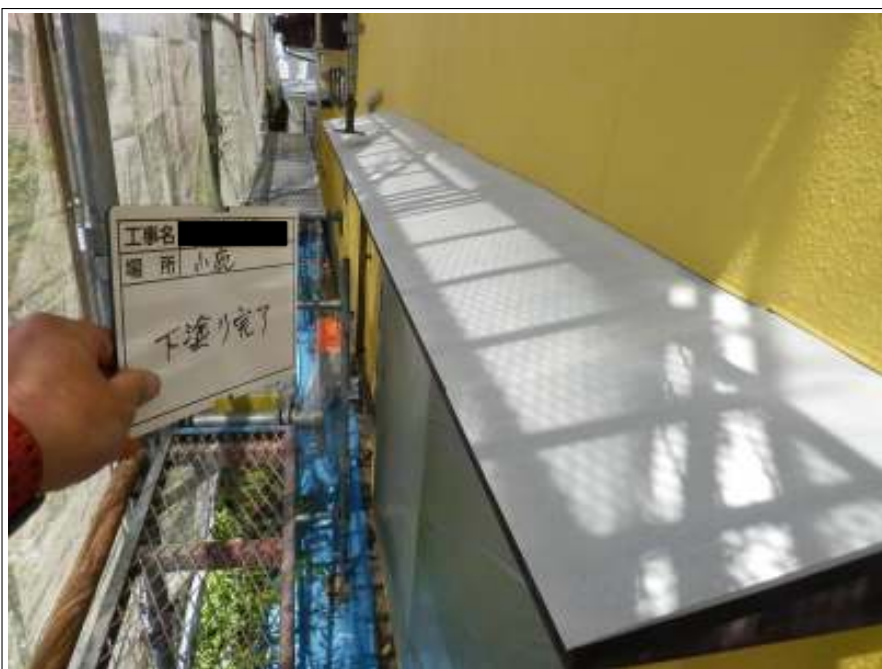
小庇 下塗り施工後

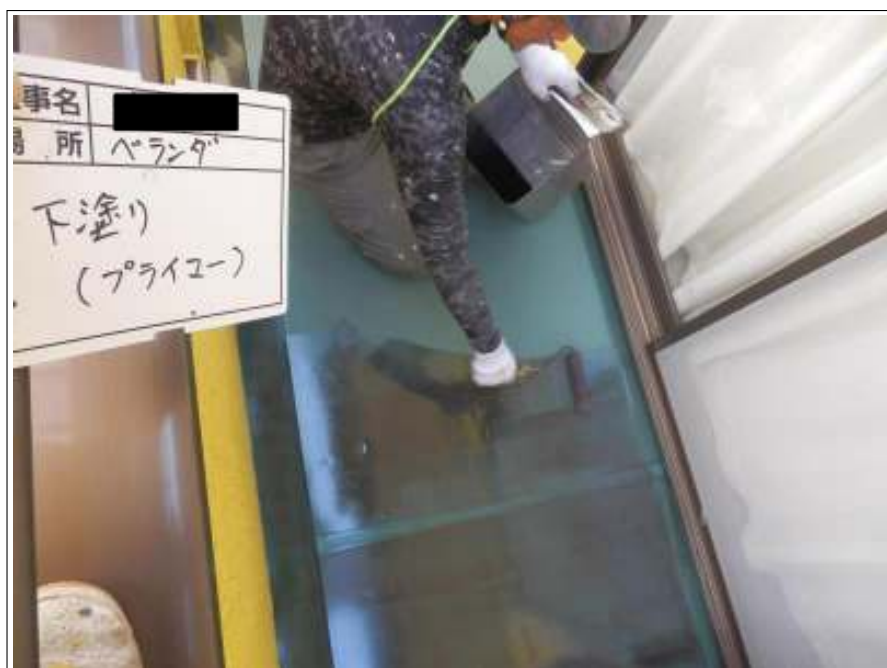
ベランダ 下塗り施工中

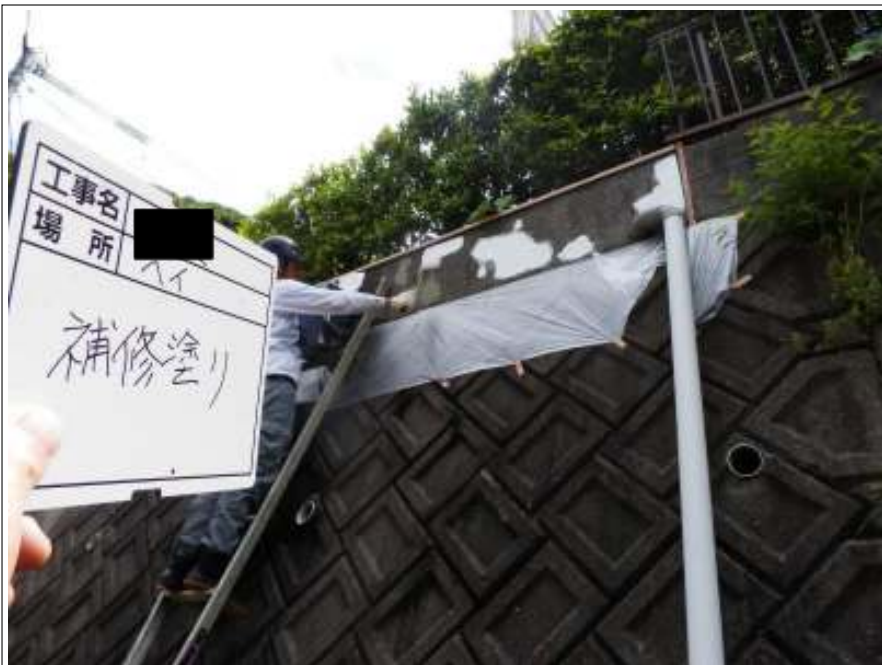
塀 補修塗り

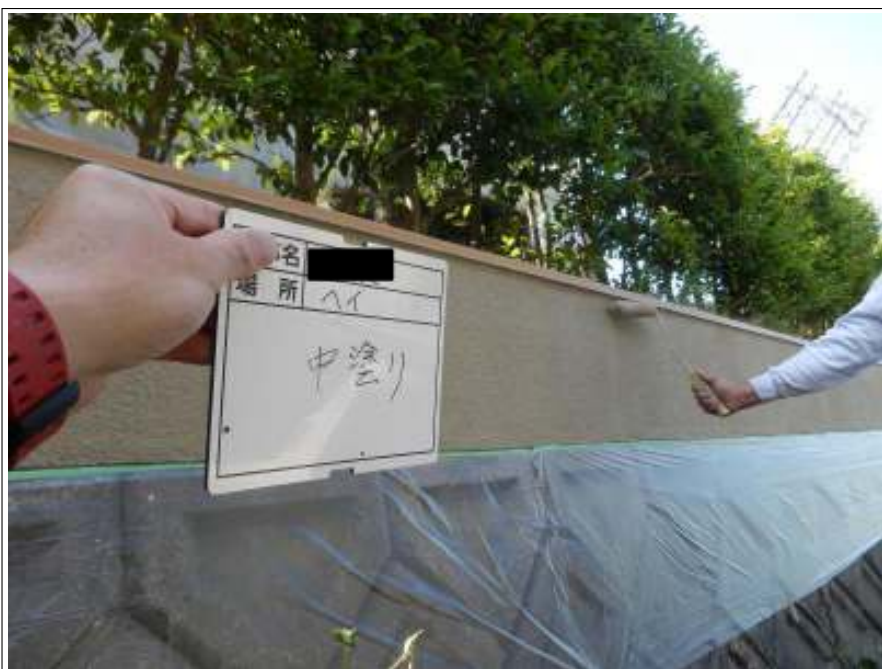
塀 中塗り施工中
